**PROBLEMES TECHNIQUES
DE LA POMPE VOLANTA
à Dosso, Niger**

- inventorisatation et analyse
- causes et remèdes

**RAPPORT DE LA MISSION D'APPUI AU PHV/DDH-DOSSO NIGER
DU 6.05.90 AU 8.07.90**

JOS BESSELINK

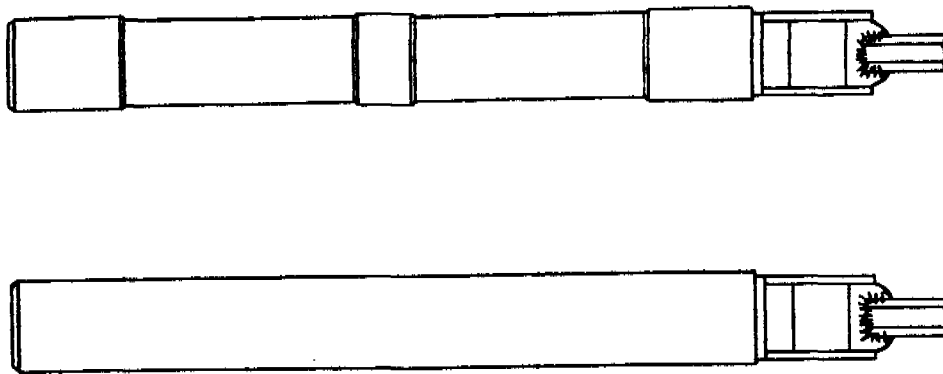
Dans treize villages le piston est resté bloqué dans le cylindre à cause de l'infiltration par la crépine et l'accumulation de sable et d'argile dans la pompe. Parfois le piston se coinçait à peine 10 minutes après le dépannage! La partie du cylindre au-dessus du piston se bourre d'argile, ce qui empêche non seulement le déplacement du piston mais aussi le passage d'eau.

Figure 2.1 Le piston 'standard' profilé et le piston 'lisse'

- en remplaçant le piston standard profilé par un piston d'un diamètre réduit de quelques dixièmes d'un millimètre; du même modèle dans certains cas ou par un piston 'lisse'. (Voir figure 2.1.)
- en soufflant les forages qui donnaient de l'eau argileuse.

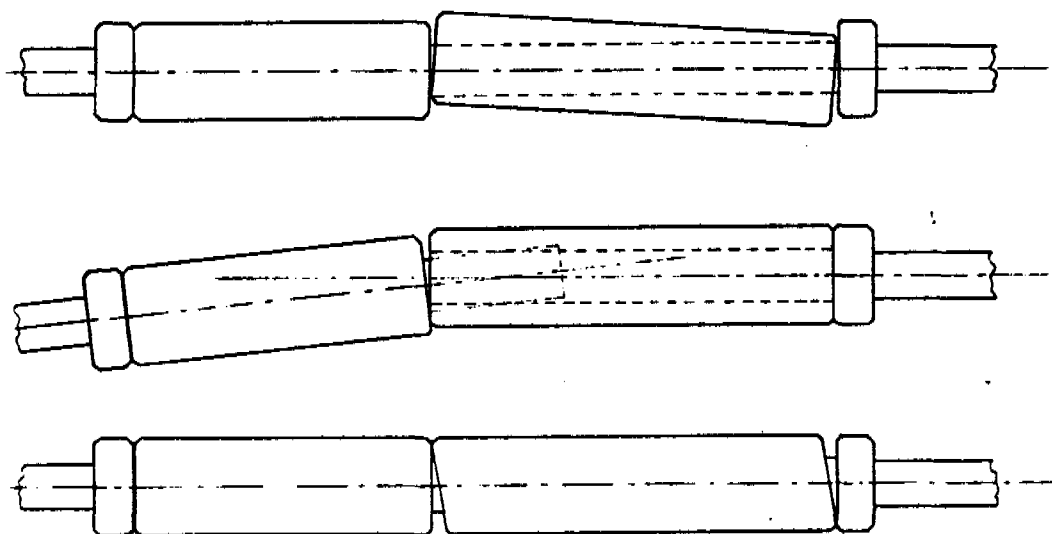
Figure 2.2 Les défauts constatés des raccords de tringle.

Les raccords de tringles ne sont souvent pas bien fabriqués ce qui expose les tringles au risques de cassure due à la "fatigue". Figure 2.2 indique les défauts constatés. Quand les tringles ne sont pas bien alignées, à chaque course ascendante où ils sont distendus par la charge sur le piston; la partie faible fileté subit des fluctuations de tension de flexion. D'où risque de cassure. La partie fileté du raccord n'est pas toujours bien nettoyée; parfois il reste encore des frisons de filetage! Sur certains raccords les filetages n'ont pas été bien coupés; ils se vissent et se dévissent trop difficilement. Ce qui les casse assez souvent (surtout les filetages en inox).

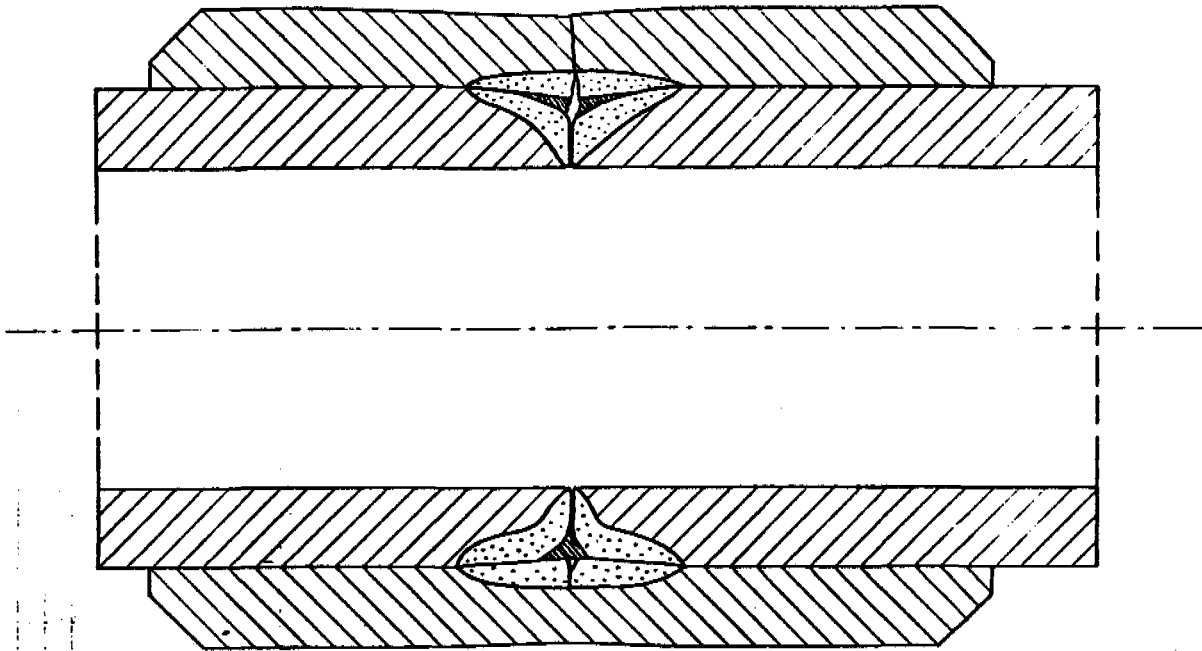
Comme indiqué dans les figures 3.1 et 3.2, le rongement est au maximum, là où la colle a été enfermée entre le manchon et les deux bouts touchants chanfreinés des tuyaux. Le solvant de la colle n'a pas pu sortir à l'air libre et a donc ramolli et rongé le PVC. La partie rongée peut atteindre jusqu'à 2,5 mm épaisseur, soit la moitié de l'épaisseur du manchon! Même après plusieurs mois d'installation cette partie reste plus molle.

Après quelques mois de pompage, une petite fissure se développe dans la partie rongée tout au tour du manchon, dans le plan des bouts de deux tuyaux. Voir figure 3.1. La profondeur de cette fissure est égale à l'épaisseur de la partie du manchon, ramolli par le solvant de la colle. Localement cette fissure se développe jusqu'à la paroi extérieure du manchon et ainsi se présente comme une fuite d'eau.

Figure 3.1 Coupe longitudinale du manchon

La colle enfermée entre le manchon et les deux bouts touchants chanfreinés de tubes, conjointement avec les fluctuations de tension dans le joint, sont responsables des fissures tangentielles dans le manchon.

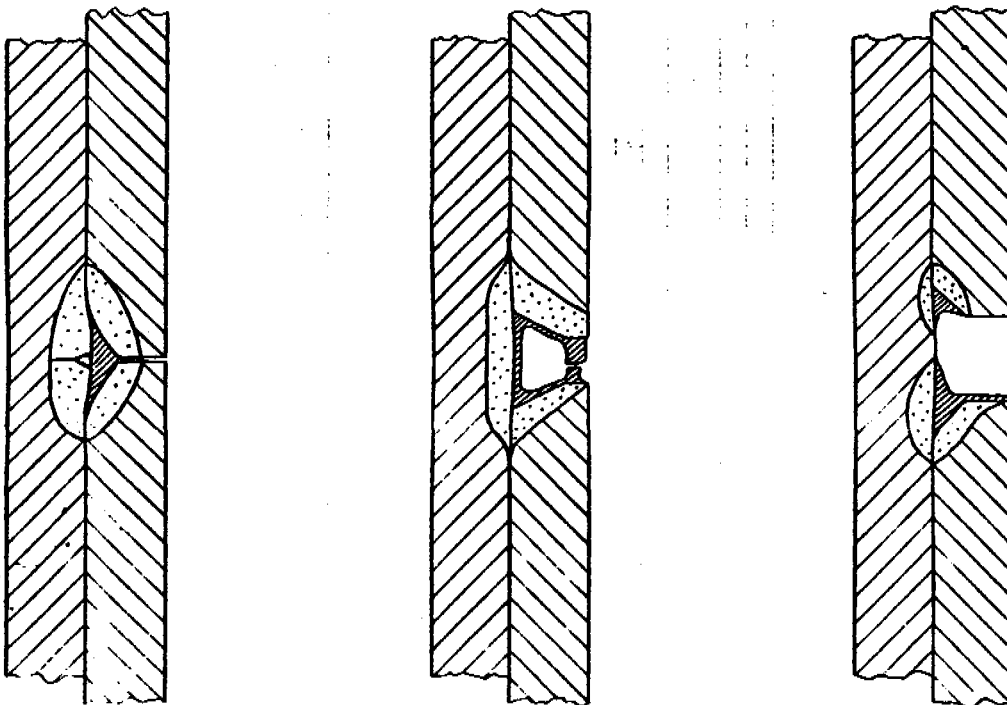
Des fissures se produisent toujours là où les deux bouts de tubes se touchent. Aucune fissure n'a été observée dans des manchons avec un écartement de quelques millimètres. La plupart des manchons n'ont pas d'écartement sur les installations d'origine. Les bouts de tuyaux étaient dressés en équerre au tour. Ce sont ces manchons qui se déchirent. Les manchons de réparation ont été collés sur des bouts de tuyaux coupés à la main, donc pas bien en équerre. Ces manchons n'ont jusqu'à présent pas montré de fissures.

Figure 3.2 Rongements observés en fonction de l'écartement

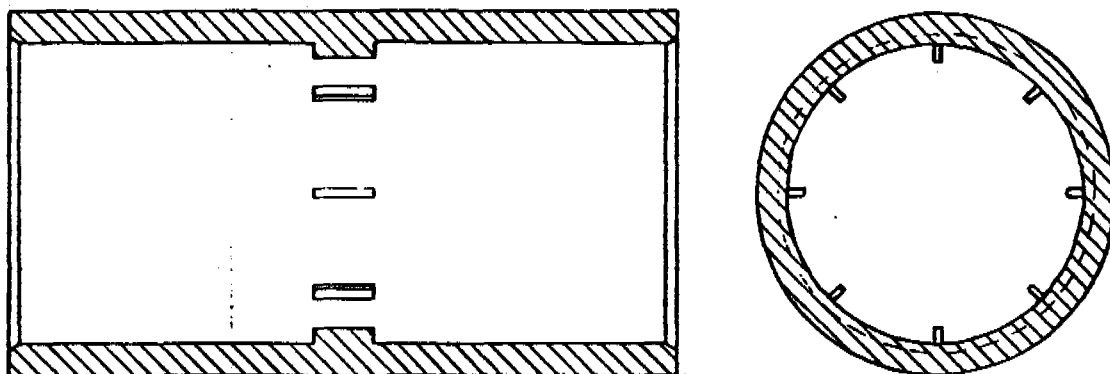
Figure 3.3 Manchon alternatif avec possibilité de garder un écartement

- un trait cylindrique autour de tube, fait à l'usine, indiquant où mettre l'étrier (devant servir uniquement pour la première installation);
- un manchon moulé, avec à l'intérieur au milieu un bourrelet cylindrique d'une épaisseur d'environ 6 mm ou quelques saillies longitudinales de même longueur. Voir figure 3.3⁷.

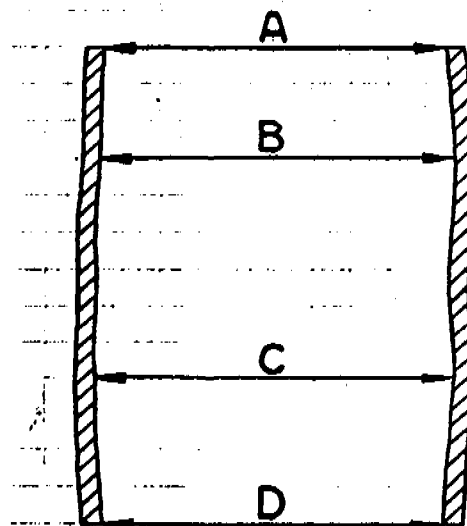
Les manchons pour les tuyaux de 90 mm (diamètre extérieur), sont très souvent sujets au décollage. Les tuyaux de 90 mm que nous avons mesurés, ont un diamètre extérieur d'environ 90,25 mm. Les manchons de 90 ont des diamètres moyens intérieurs qui varient entre 89,7 mm (aux bouts des manchons) et 91,0 mm à une distance de 30 mm et plus des bouts!! Voir figure 3.4. Le tableau 3.1 indique les diamètres mesurés de trois manchons, choisis au hasard dans la commande reçu il y'a peu de temps de JVI. On retrouve les mêmes diamètres sur d'ancien stocks de manchons. Cela veut dire qu'il y'a donc un jeu positif d'environ 0,5 à 1,0 mm à l'intérieure du manchon! Il est certain voire irréfutable, que ce jeu est la cause des décollages sur les tuyaux de 90 mm⁸!

Figure 3.4 Coupe du manchon 'cylindrique' de 90 mm

Le jeu positif inacceptable d'environ 0,5 jusqu'à 1,0 mm entre le manchon et le tuyau, à 30 mm du bord de manchon, est la cause des décollages avec le tuyau de 90 mm. Le problème résulte premièrement d'une faute de la production de manchons 90 mm, deuxièmement par un manquement de contrôle aux différents niveaux.

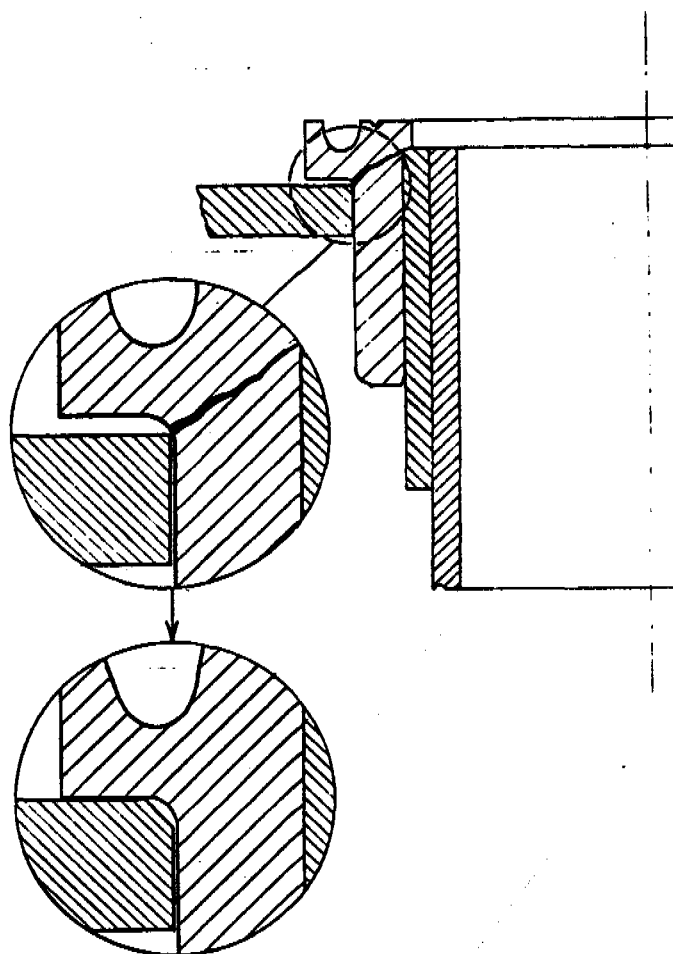
Sur un grand nombre de manchons bridés, la collerette se déchire. Les manchons déchirés observés ont une démarcation nette, qui est visible dans le cou de la collerette. Cette démarcation est causée par la plaque de support métallique: le bord du trou dans cette plaque n'a pas été (bien) arrondi et/ou le diamètre du trou est trop juste. C'est pourquoi la collerette ne touche pas la plaque. A ce niveau, toute la charge du tuyau avec la charge fluctuante de l'eau, est supportée par les points de contacts entre le cou et la plaque métallique, en causant des concentrations de tension énormes, qui font déchirer le plastic. Voir figure 3.5.

Figure 3.5 Manchon bridé et le support par la plaque métallique.

La collerette se déchire à cause des tensions trop élevées dans son cou. Ces tensions sont dû au contact de point entre le cou de la collerette et l'arête vive de la plaque de support métallique qui soutien le manchon et tout le tuyau de refoulement. Chanfreiner l'arête de la plaque résoudra ce problème.

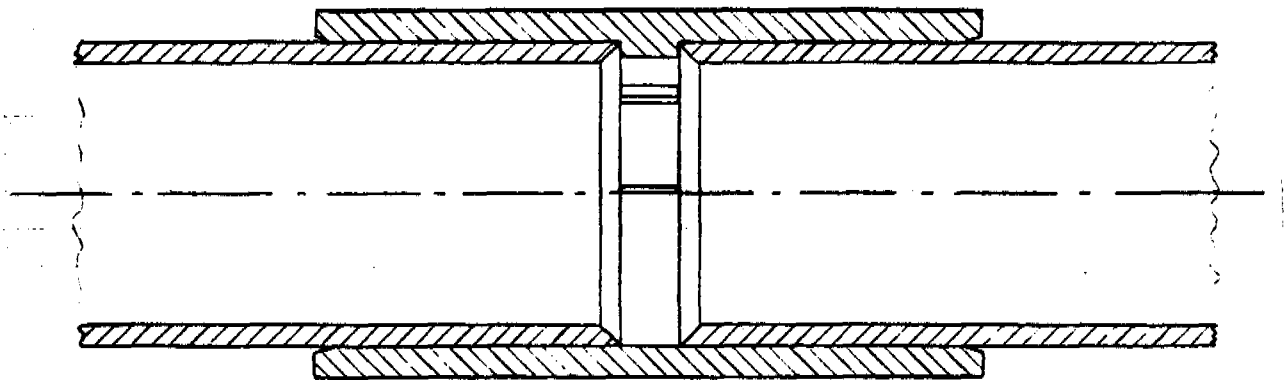
Figure 5.1 Joint collé proposé avec des chanfrein à l'intérieur des bouts de tubes et de manchon

Il est préférable d'avoir le chanfrein à l'entrée du manchon, au lieu qu'à l'extérieur du tube: cela diminuerait le risque d'avoir de la colle enfermée au milieu de joint. La colle au bout de manchon est facilement enlevée.

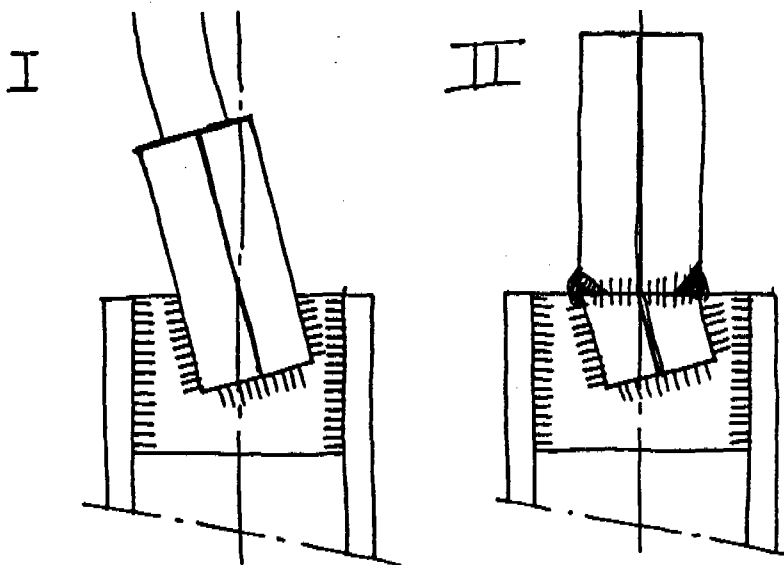
Figure 5.3 Rénovation proposée pour les raccords de piston
