INFORME SOBRE LAS ACTIVIDADES REALIZADAS DURANTE LA INSTALACION DE LA PRIMERA 'RIO-BOMBA' EN CURBARADO CHOCO

PRESENTADO POR: MAURICIO SANZ DE SANTAMARIA

BOGOTA, JULIO 1 DE 1983.

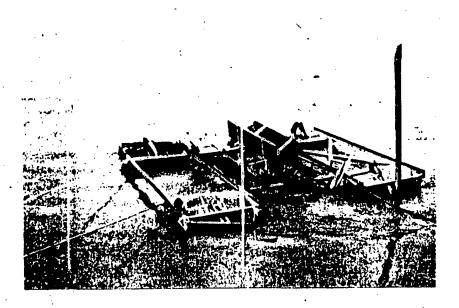
'RIO-BOMBA' EN OPERACION - CURBARADO -

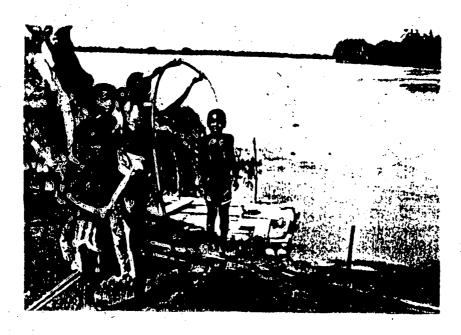
PRIMERA 'DUCHA' EN CURBARADO
