# Drinkwatervoorziening

## Misión San Juan de la Costa

### Osorno Chili

Verslag veldstage september tot en met december 1992

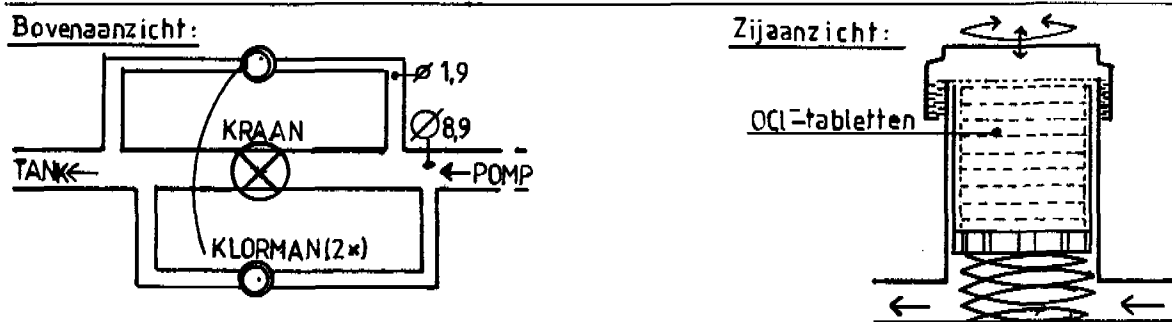
**Figuur 5. Klorman chloereiders gemonteerd in by-passes**

Om aan de eisen van de Servicio Salud te voldoen had de missiepost twee *Klorman* tabletlchloroerders laten installeren in by-passes vlakbij de inlaat van de transportleiding in het reservoir. Deze funktioneerden in het geheel niet. De hypochloriet-tabletten, genaamd *Sanitabs*, losten nauwelijks op en gaven onvoldoende hypochloriet af. De tabletten bleken meer dan een jaar oud te zijn

en niet meer verkrijgbaar in Osorno. De importeur in Santiago de Chile bleef onbereikbaar voor advies.

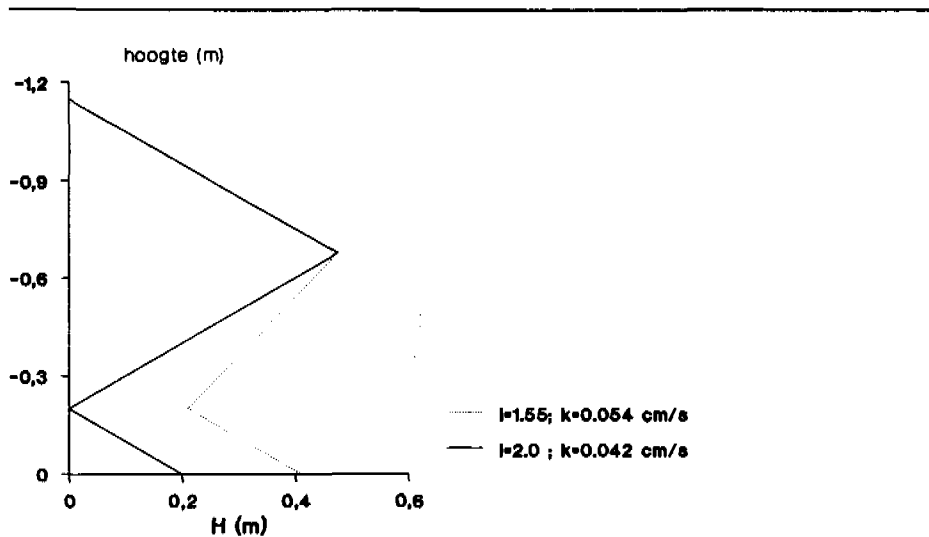
**Figuur 8. Filterdrukverlopen bij vergrote filterbeddikte**

Wanneer de verschillende onderdelen in de vorige paragraaf doorgerekend worden, komen een aantal ontwerpfouten aan het licht; ten dele vallen deze te wijten aan beperkende randvoorwaarden zoals het beschikbare investeringsbudget en meet- en analyse-appatuur; deels zijn ze het gevolg van tijdgebrek en onvolledige dimensioneringsberekeningen. Zo was de meetcyclus aan de modellen te beknopt.

Ter verbetering van het uitgevoerde project wordt geadviseerd het filterbed met fijn zand aan te vullen tot 47.5 cm. De benodigde stijghoogte wordt verkregen door afsluiting van de ontluchting op de filtraatafvoer, waardoor deze als hevel gaat werken. De spoeling kan geoptimaliseerd worden door de spoelkraan zo ver te openen dat bij een druk van 700 kPa een debiet van 4.1 l/s wordt ingesteld. Er moet tweemaal 5 minuten gespoeld worden, eerst de compartimenten a en b, daarna b en c.

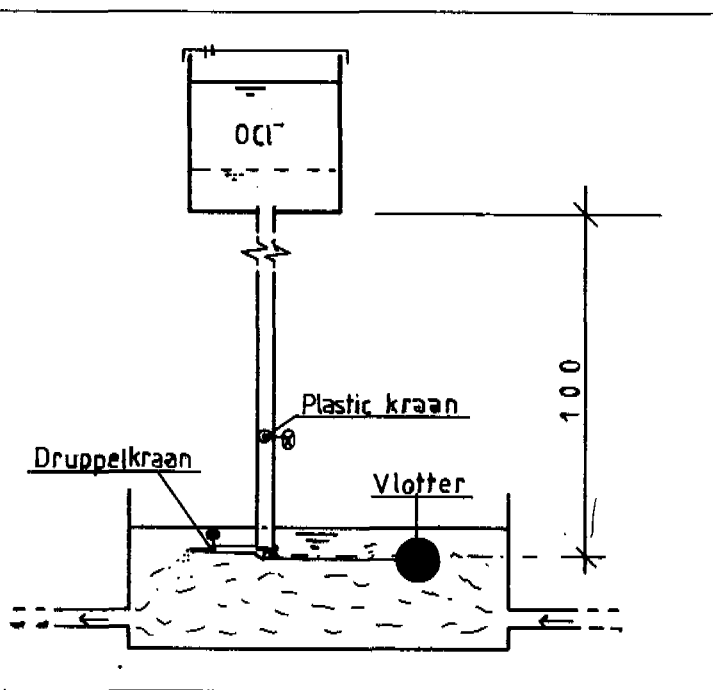
**Figuur 9. Noodvoorziening chlorering**

De gemeten chloorresiduen gedurende een aantal etmalen zijn weergegeven in bijlage 6. Het systeem bleek redelijk te voldoen. Toch kleefden er nadelen aan. De fijnregeling van de druppelkraan was lastig en niet erg exact, omdat dit gebeurde door het tellen van de druppels gedurende 1 minuut. Bovendien nam de chloordosering na enkele dagen geleidelijk af door gedeeltelijke verstopping.

Om de chloordosering beter te spreiden en te regelen, heb ik een nieuw systeem ontwikkeld en in gebruik gesteld. Het bestond uit een voorraadtank, een regelgedeelte en een mengbak. De voorraadtank was een van inhoudsaanduiding voorziene emmer. Hij werd bovenop een afvoerpijp van 1 meter lengte gemonteerd, zodat de stijghoogte (en dus het druppeldebiet) nagenoeg onafhankelijk werd van de emmervulling. De mengbak was een zorgvuldig gereinigde accubak waarvan deksel en binnenwerk gesloopt waren. Deze werd op de plaats van een Klorman-apparaat in een by-pass geïnstalleerd.

Het bedieningsgedeelte omvatte een hoofdkraan, een vlotter en een druppelkraan. De vlotter zorgt ervoor dat alleen chloor toegevoegd wordt wanneer er gepompt wordt. Dan immers stijgt het vrije wateroppervlak in de mengbak. De druppelkraan zorgde voor de fijnafstelling van de dosering. Deze was gemaakt van een infuuskraantje.
