PROJET PNUD/BIRD-INT/81/026

Pompes à Motricité Humaine

RAPPORT RECAPITULATIF SUR L'ESSAI
DE POMPES A MOTRICITE HUMAINE
AU NIGER

Abidjan, Avril 1987

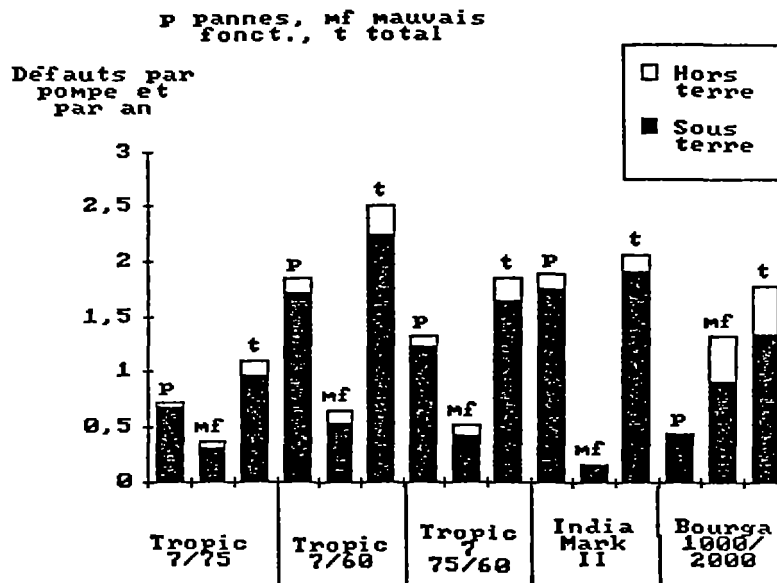
Le Graphique 4 indique le nombre de défauts des pompes répartis entre les pannes (pas d'eau) et les mauvais fonctionnements (un faible débit de refoulement ou d'autres défauts ayant pu causer soit une panne, soit des dommages graves s'ils n'avaient pas été réparés immédiatement). Les deux types de défauts de pompes se subdivisent sur la partie supérieure hors terre (tête de pompe) ou qu'elles surviennent dans la partie souterraine. Dans le Graphique 5, le nombre total de défauts est décrit par pompe et par an, et par pompe par 1.000 m3 d'eau pompée.

Défauts des pompes à main

- (i) Le nombre de pannes varie entre 1.1 (Tropic 7/75) et 2,5 (Tropic 7/60) par an (Graphique 4). La comparaison des taux de défauts entre les Tropic 7 (75/60) et les India Mark II s'élevant à 1.8 et 2.1 respectivement indique une performance très similaire desdites pompes. Les fréquences de pannes sont relativement élevées si on les compare avec des fréquences observées dans d'autres essais sur le terrain. Si l'on tient à l'expérience pratique, cette situation (concernant les pompes Tropic 7 et India Mark II) est probablement attribuable aux conditions spéciales auxquelles les pompes ont été exposées, notamment en regard de leur installation sur des puits à large diamètre sans que les tuyaux soient fixés sur le cuvelage des puits; une situation qui entraînait alors des mouvements latéraux et une oscillation des composantes souterraines. Un autre facteur important à l'origine des performances plutôt pauvres, était l'entrée du sable à l'intérieur des cylindres, ce qui causait une forte usure des cuirs et des joints des clapets. On peut même dire que ce défaut est également lié, dans une certaine mesure tout au moins, aux aspects techniques, à savoir l'ensablement à partir des fissures entre les planches métalliques qui couvraient les puits, et la proximité du fond ensablé des puits aux éléments de pompage dûe en général à la faible épaisseur de la masse d'eau contenue dans les puits.

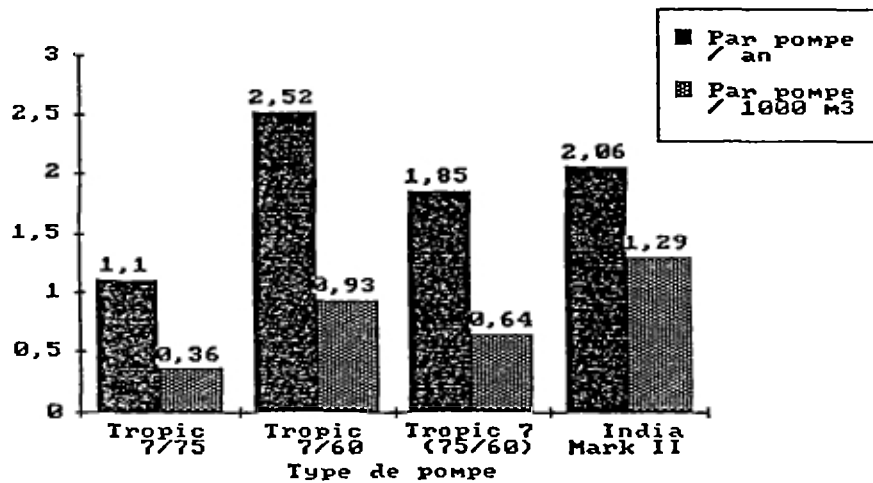
Graphique 5

Taux de défauts totaux des pompes à main par an et par milliers de M3 d'eau pompée

Le terme défaut dans les Graphiques 4, 5 et 6 correspond au défaut principal requérant une intervention (dépannage).

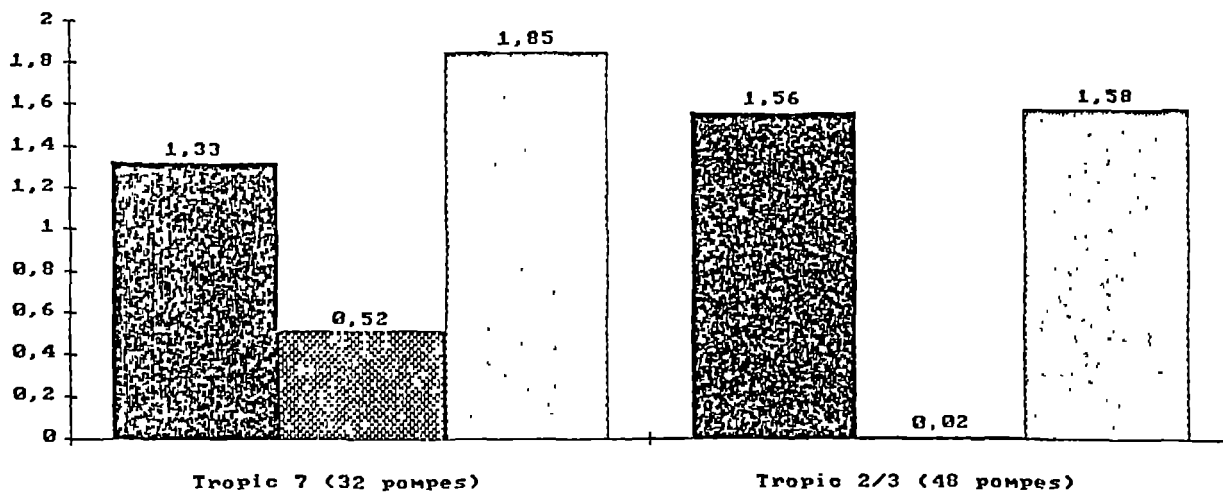
Graphique 12

Taux de défauts des pompes Tropic (pannes par pompes par an)
