**PROBLEMES TECHNIQUES
DE LA POMPE VOLANTA
à Dosso, Niger**

- inventorisatation et analyse
- causes et remèdes

**RAPPORT DE LA MISSION D'APPUI AU PHV/DDH-DOSSO NIGER
DU 6.05.90 AU 8.07.90**

JOS BESSELINK

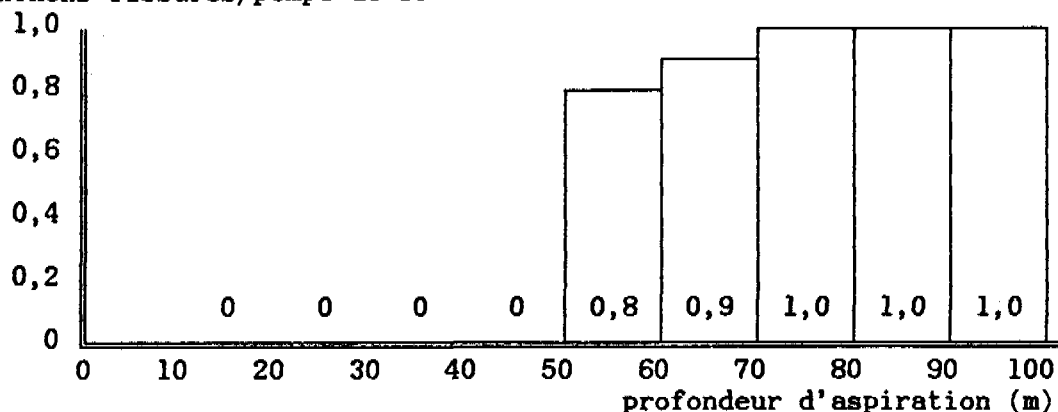
Figure 2.9 Nombre de manchons fissurés par pompe Volanta, avec des tuyaux de refoulement de 80 mm, en fonction de la profondeur d'aspiration (15.05.90).

Des fissures dans les manchons de 80 mm se développent seulement quand la profondeur d'aspiration dépasse 50 mètres. Mais à plus grande profondeur, la profondeur ne semble plus avoir de l'influence sur la fréquence des fissures. Des fissures dans les manchons de 90 mm se développent déjà aux profondeurs limitées et la fréquence des fissures augmente avec la profondeur d'aspiration. Il est remarquable que la pompe de 90 mm, installée à la profondeur la plus grande de 71 mètres n'a pas encore(?) présenté des fissures.

Il n'existe pas de corrélation entre la profondeur d'installation des manchons fissurés et la profondeur d'aspiration, ni avec le niveau statique ou dynamique. Les manchons semblent se déchirer au hasard.

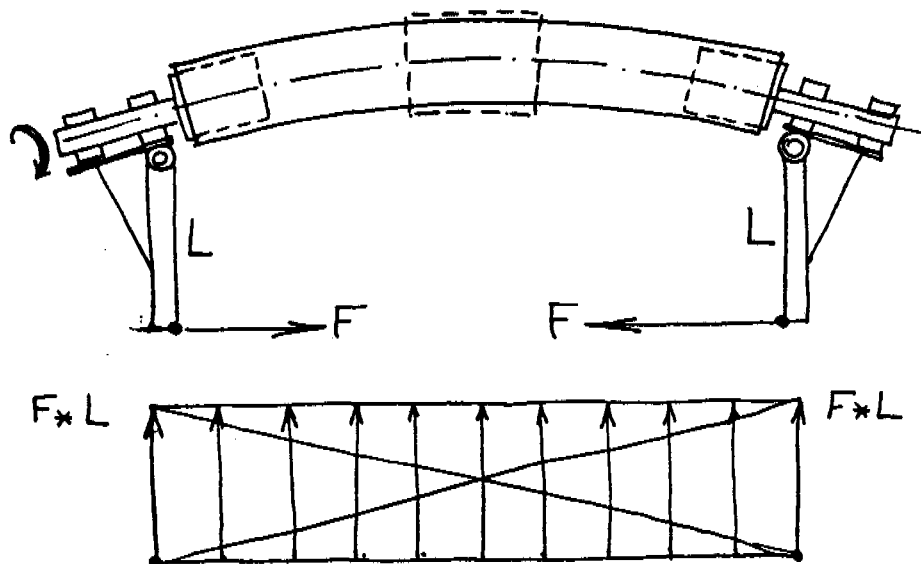
Figure 3.6 Le banc de test à la dureté (ou d'endurance).

Deux morceaux de tubes de tuyau de refoulement de 80 mm diamètre et de 50 cm longueur, joint par un manchon et du colle, sont installé sur le banc de test. La construction permet de créé une tension de flexion constant sur toute la longueur de tuyau. En tournant le tube une fluctuation de cette tension de flexion est créée. Voir figure 3.6.

Les résultats ne permettent pas une conclusion à ce moment.
Les tests seront continués aux Pays-Bas.

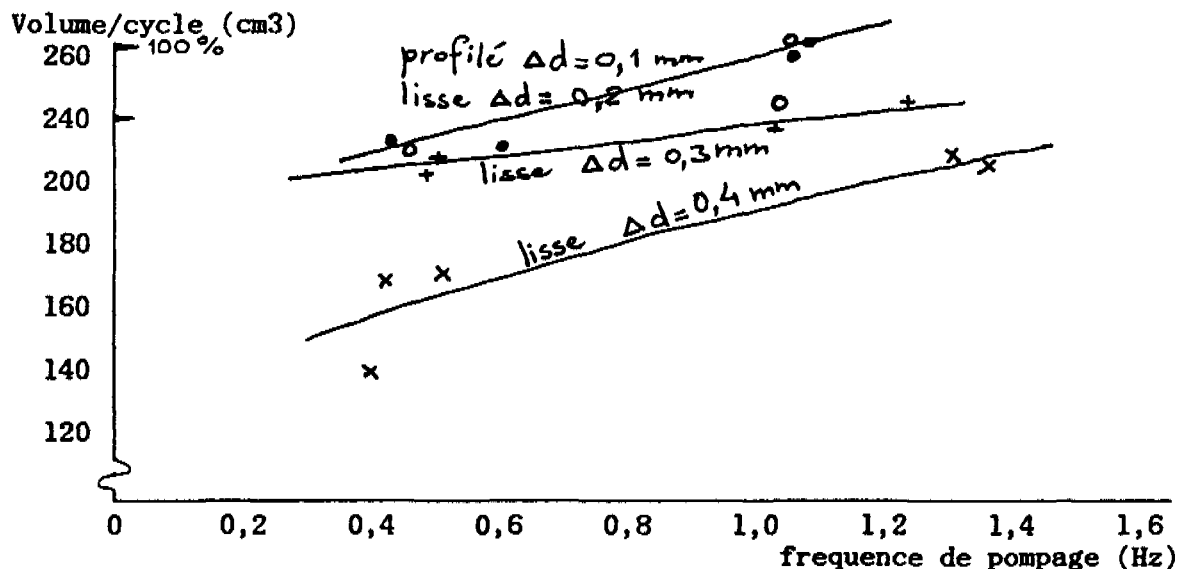
Figure 3.7 Volume pompé par cycle en fonction du diamètre et forme de piston et la fréquence de pompage.

Ces tests montrent l'importance d'un jeu d'à peu près 0,3 mm au total entre le piston et le cylindre, afin d'empêcher le blocage du piston par du sable, entré par la crépine. Ces tests n'expliquent rien en ce qui concerne l'accumulation de l'argile dans le cylindre. Pour cela seules des expériences sur des pompes installées dans des villages peuvent donner de plus amples informations⁹.

2. Les tests de pompage avec différents types pistons ont montré que:
 - le piston 'lisse' de 49,9 mm pompe la même quantité d'eau que le piston 'standard' de 50,0 mm;
 - le piston 'lisse' de 49,8 mm donne une quantité légèrement réduite, mais bien acceptable;
 - le piston 'lisse' de 49,7 mm donne des pertes inacceptable.
 Voir figure 3.7 pour les détails.
